PREFEITURA MUNICIPAL DE ARARAQUARA
SECRETARIA MUNICIPAL DA SAÚDE
CEREST – CENTRO DE REFERÊNCIA DO TRABALHADOR

RELATÓRIO DE INSPEÇÃO EM SEGURANÇA E SAÚDE NO TRABALHO
Procedimento n.º 000138.2026.15.003/7

Unidade de Saúde Inspeccionada: U.S.F. – Unidade de Saúde da Família “Dr. Elias Zakaib”

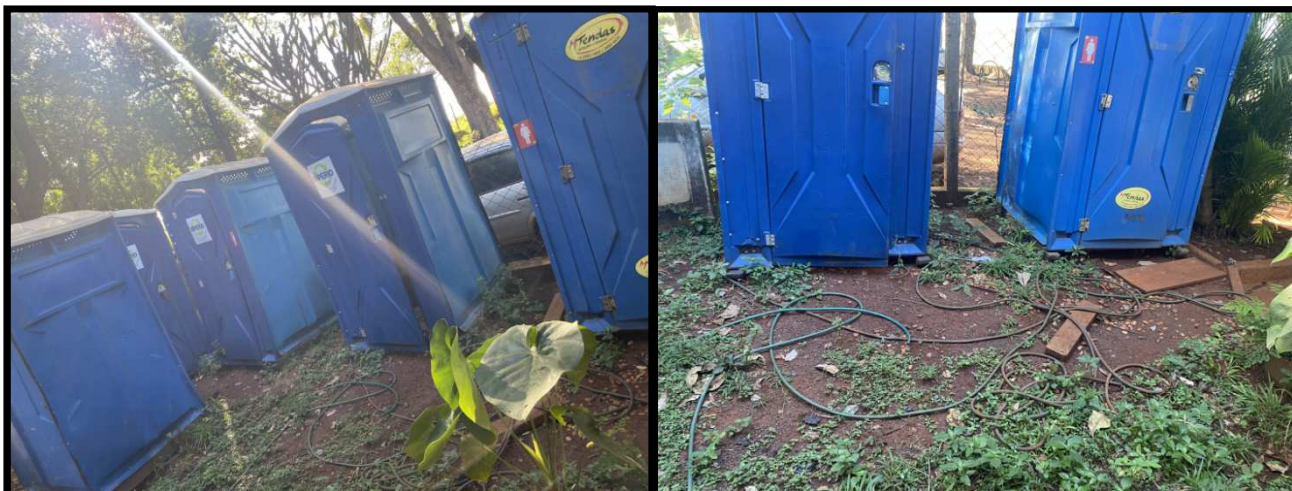
Durante a inspeção, verificou-se a existência de 05 (cinco) banheiros químicos instalados em área externa da unidade, destinados aos pacientes e trabalhadores da obra. Tais instalações encontram-se sem cobertura, sem iluminação adequada e posicionadas em área sem pavimentação ou calçamento, comprometendo as condições mínimas de acessibilidade, higiene e segurança.

BANHEIROS QUÍMICOS DISPONÍVEIS NA ENTRADA DA UNIDADE

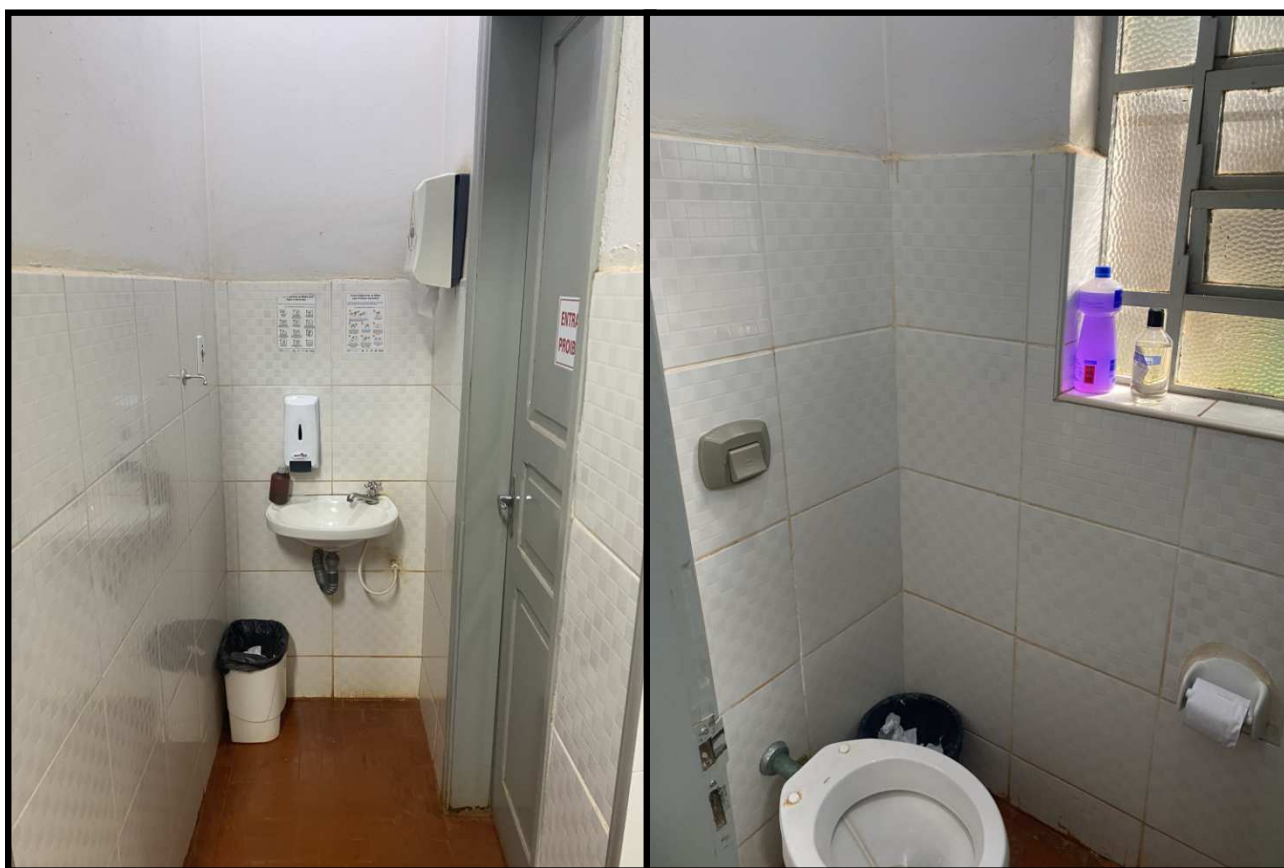
Verificou-se que a unidade disponibiliza apenas uma instalação sanitária para utilização conjunta por trabalhadores de ambos os sexos, localizada no interior da sala de enfermagem.

Constatou-se, ainda, que referido sanitário apresenta severa limitação operacional decorrente da precariedade da rede coletora de esgoto existente, impossibilitando sua utilização plena para necessidades fisiológicas, sendo permitido apenas o uso para micção. Para demais necessidades fisiológicas, os trabalhadores necessitam deslocar-se até uma igreja localizada ao lado da unidade de saúde, inclusive em condições climáticas adversas.

Observou-se que o único sanitário disponível para trabalhadores encontra-se localizado neste ambiente, situação incompatível com condições adequadas de privacidade, higiene e organização laboral.

Além disso, conforme anteriormente mencionado, o sanitário apresenta severas restrições de utilização em razão da precariedade do sistema de esgotamento sanitário.

ÚNICA INSTALAÇÃO SANITÁRIA DISPONÍVEL NO INTERIOR DA UNIDADE

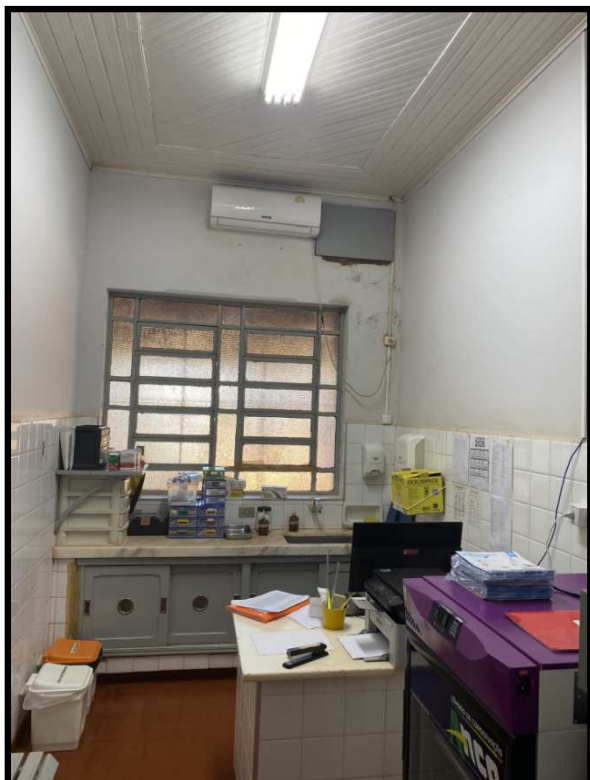
SALA DE VACINAÇÃO

A câmara de armazenamento e conservação de vacinas encontra-se desativada, permanecendo no local apenas arquivos administrativos e preparação de medicamentos.

Verificou-se que o sistema de climatização encontra-se inoperante, comprometendo o conforto térmico dos trabalhadores.

Observou-se, ainda, a utilização de torneira inadequada para prevenção de contaminação cruzada, em desacordo com as recomendações aplicáveis aos serviços de saúde.

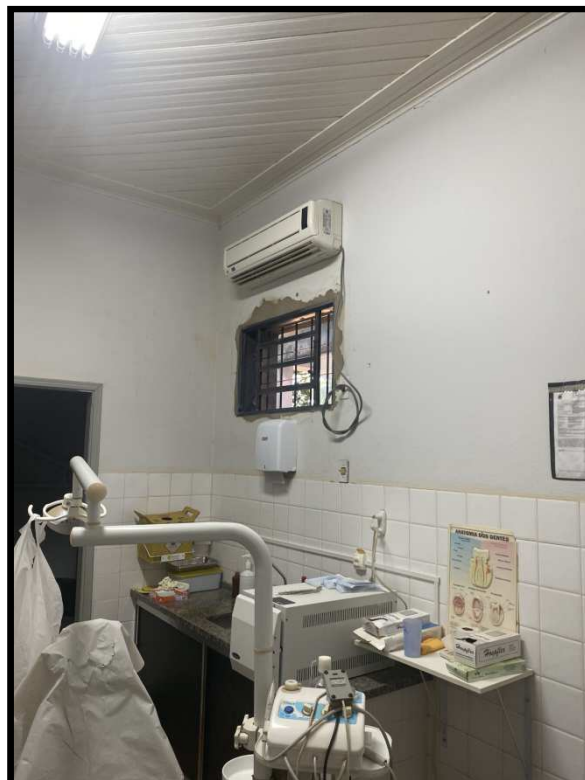
SALA DE ODONTOLOGIA

Constatou-se que houve substituição do vitrô da sala odontológica, porém o local permanece sem instalação de vidro ou cortina de vedação.

Foram relatados episódios de entrada de morcegos, aves e insetos no ambiente, potencializando riscos biológicos e sanitários.

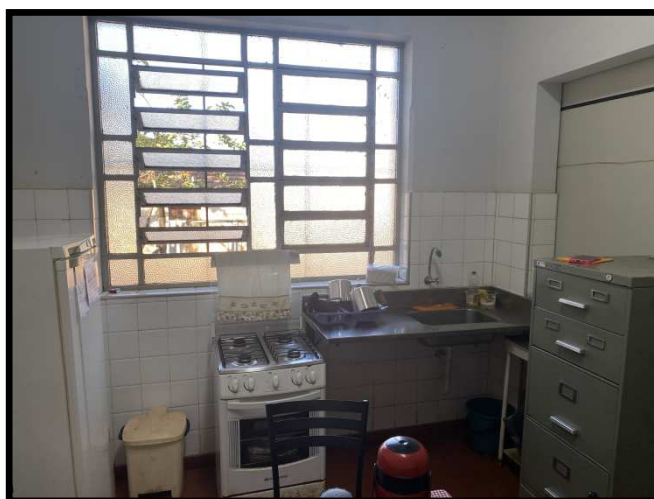
COPA E ÁREA DE REFEIÇÃO

Em razão das obras de ampliação, a antiga copa da unidade foi desativada, sendo parte da antiga sala odontológica adaptada para funcionamento provisório da copa.

O ambiente possui pia, geladeira, fogão, micro-ondas, armários, mesas e cadeiras, apresentando, em princípio, estrutura mínima para refeições e preparo de alimentos.

Todavia, verificou-se que o esgoto da copa é lançado diretamente a céu aberto, sem ligação à rede coletora ou sistema adequado de tratamento, situação que configura condição inadequada sob os aspectos sanitário, ambiental e ocupacional.

Constatou-se também a existência de pontos hidráulicos, elétricos e de esgoto

anteriormente destinados às cadeiras odontológicas, permanecendo expostos no piso da copa, oferecendo riscos de acidentes, especialmente quedas ao mesmo nível e choque elétrico.

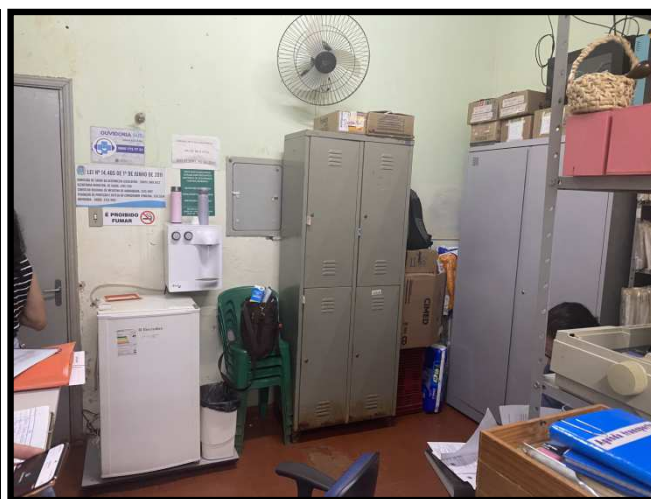
RECEPÇÃO

A recepção apresenta mobiliário e equipamentos adequados às atividades administrativas.

Entretanto, verificou-se que medicamentos anteriormente armazenados na farmácia encontram-se acondicionados em armários instalados próximos à recepção, em razão da interdição da antiga sala da farmácia.

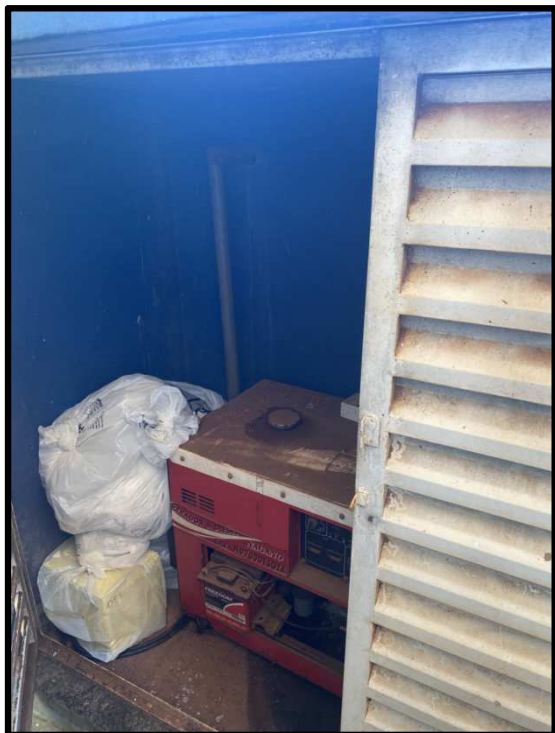
Os resíduos biológicos encontram-se acondicionados em sacos brancos padronizados, porém armazenados em local improvisado, correspondente à antiga casa do gerador de energia desativado.

ARMAZENAMENTO DE RESÍDUOS BIOLÓGICOS

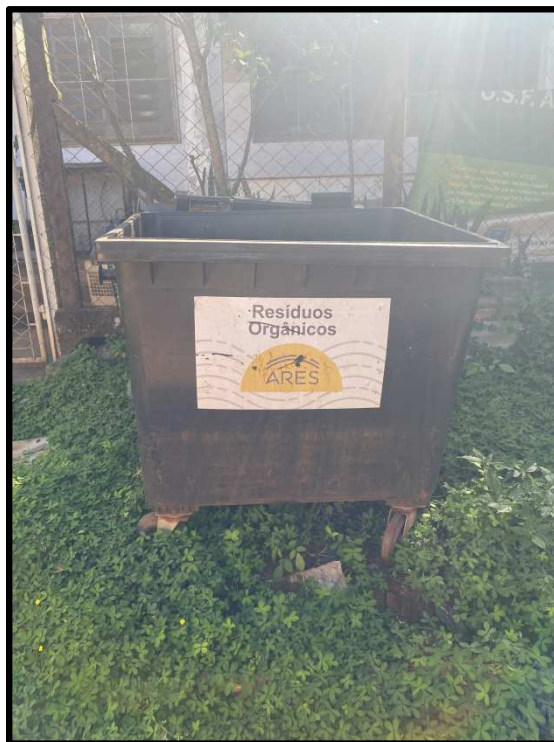
Os resíduos orgânicos encontram-se acondicionados em contêineres padronizados e identificados pertencentes à Prefeitura Municipal.

ARMAZENAMENTO DE RESÍDUOS ORGÂNICOS

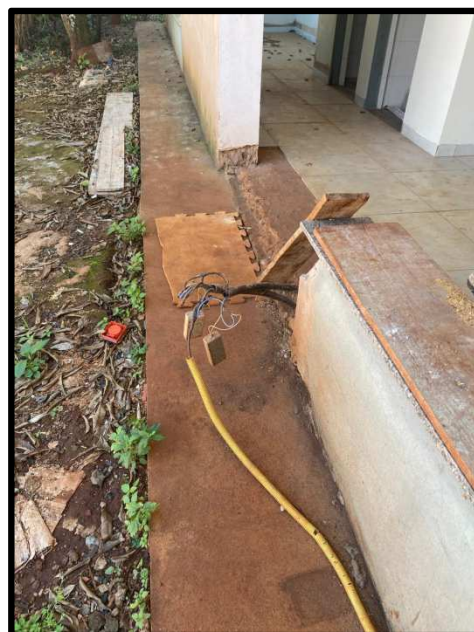
Foram identificados pontos de energia elétrica expostos, com isolamento precário, oferecendo risco potencial de choque elétrico aos trabalhadores e usuários da unidade.

INSTALAÇÃO ELÉTRICA EXTERNA IMPROVISADA
